Kårevik, Tjörn
Småhusområde
Geoteknisk Utredning

PM Planeringsunderlag

2009-09-03 Reviderad 2010-09-08

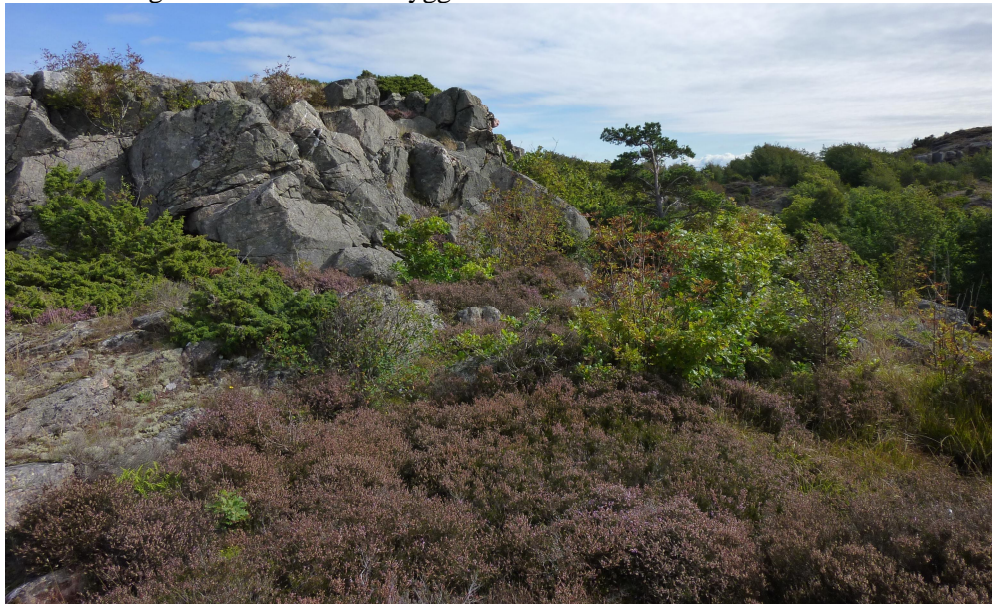
- N1 Lösa block förekommer, i det fall byggnation skall ske nedanför slänten skall bergteknisk sakkunnig besluta om rensning och eventuell ströbultning i samband med byggnation.
- N2 Delar av slänten var täckt av vegetation och svår att besiktiga men lösa block förekommer. Slänten skall besiktigas av bergteknisk sakkunnig före byggnation då befintlig bebyggelse finns nedan slänten.
- N3 Slänten är delvis täckt av morän, i det fall bergshackning blir aktuell skall rensning av berg ske varpå bergteknisk sakkunnig skall besiktiga slänten för

Figur 1 Slänt N1 med lösa block

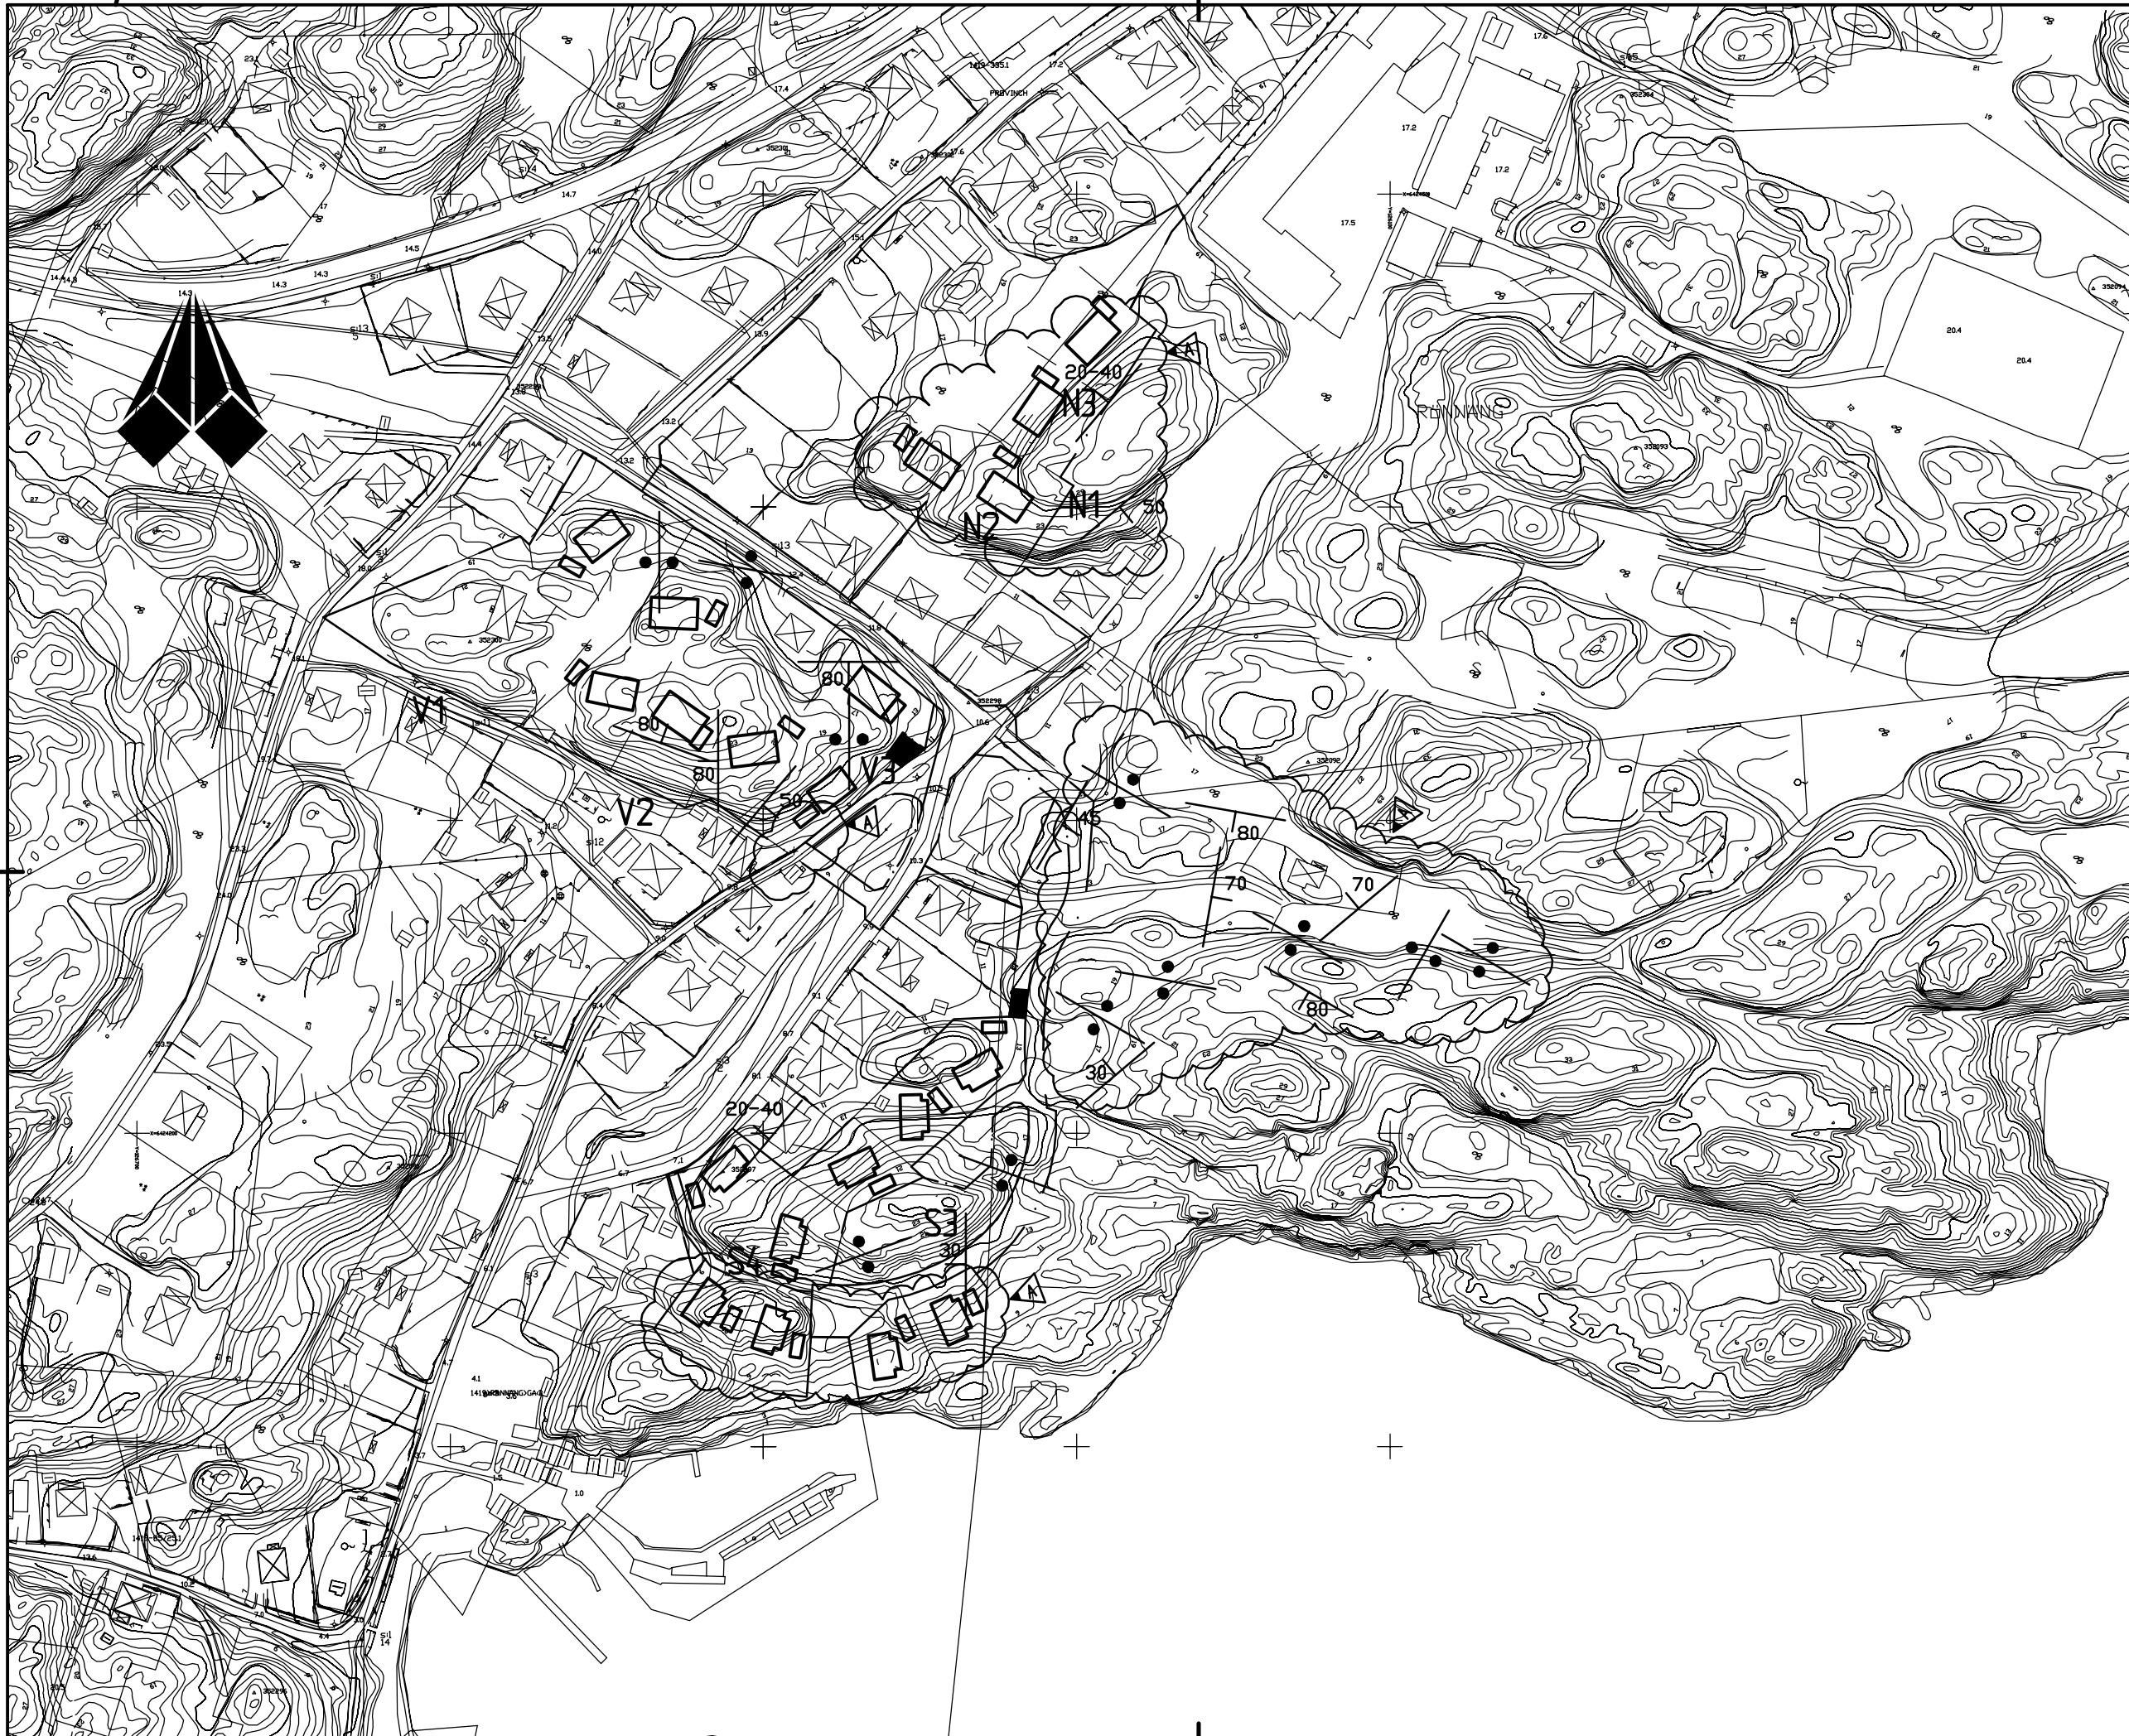
I området har tidigare inträffat bergras, därför bör bergrensning utföras och efter detta en bedömning om bergförstärkning erfordras. De slänter som bedöms erfordra åtgärder är markerade med S3 samt V1-V2 på ritning B1.

- S3 Stabiliteten i bergmassan bedöms vara god och någon risk för bergras och nedfallande block bedöms inte föreligga. Lokalt förekommer löst berg som kan orsaka mindre stenedfall. Detta bör rensas i samband med byggnation.
- S4 I bergssidorna längs dalgången förekommer lösa block, dessa bör rensas i samband med byggnation.

- V1 Rensning av lösa block och eventuell ströbultning varpå bergsakkunnig skall besiktiga slänten. Detta skall ske före byggnation i närheten av slänten för att skydda befintlig bebyggelse.
- V2 Rensning av lösa block och eventuell ströbultning varpå bergsakkunnig skall besiktiga slänten. Detta skall ske före byggnation i närheten av slänten för att skydda befintlig bebyggelse.
- V3 Slänten är flack och någon risk för blocknedfall föreligger ej, däremot kan stora utfall bli aktuella vid eventuell sprängning.
