Tuberöd 1:201 m.fl. Stödmurar Norra kajen.

Uppdraget syftar till att bedöma stödmurars konstruktion och nuvarande skick utifrån okulär besiktning och den dokumentation som finns tillgänglig.

Bilaga, utredning stödmurar Tuberöd Norra kajen.

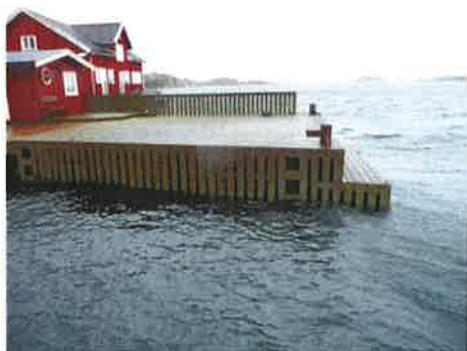
Bryggkonstruktion fastighet 1:249.

Grundkonstruktion ej besiktningbar då konstruktion är inklädd i träbrygga.

Träinklädnad har inga synliga skador/deformationer, vilket tyder på att underliggande konstruktionen är konstruerad för nuvarande lastförhållanden.

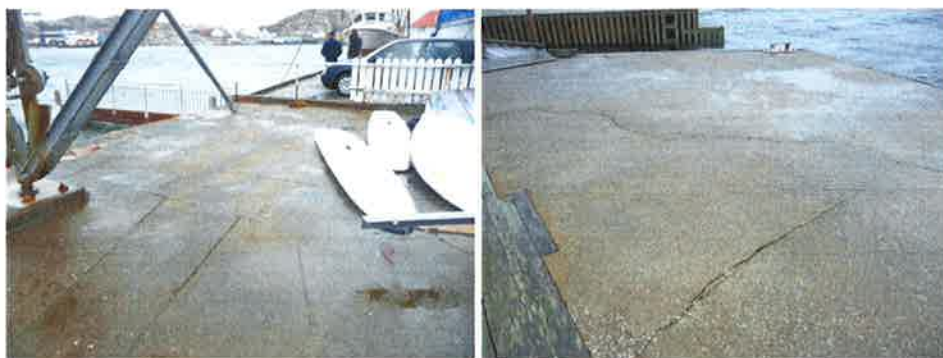
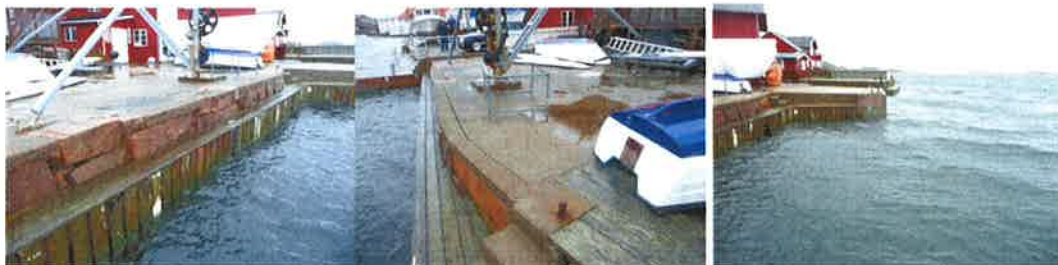
Stödmur fastighet 1:472.

Stödmur består av staplade större block och stenar.

Troligen grundlagd på berg.

Sprickor synliga i ytskikt av betong på insida stödmur, ytskikt bedöms vara äldre än 10år och orsaken till sprickbildningen är troligen rörelser i uppfyllnad bakom stödmur.

Delar av stödmur inbyggd av träbrygga.

Stödmuren är konstruerad för nuvarande lastförhållanden och bedöms vara i dugligt skick.

Sprickor i ytskikt på baksida stödmurar rekommenderas bevakning samt dokumentation för att säkerställa att ytterligare rörelser och sättningar inte förekommer. Skulle det konstateras rörelser rekommenderas utökad undersökning av stödmurarna.

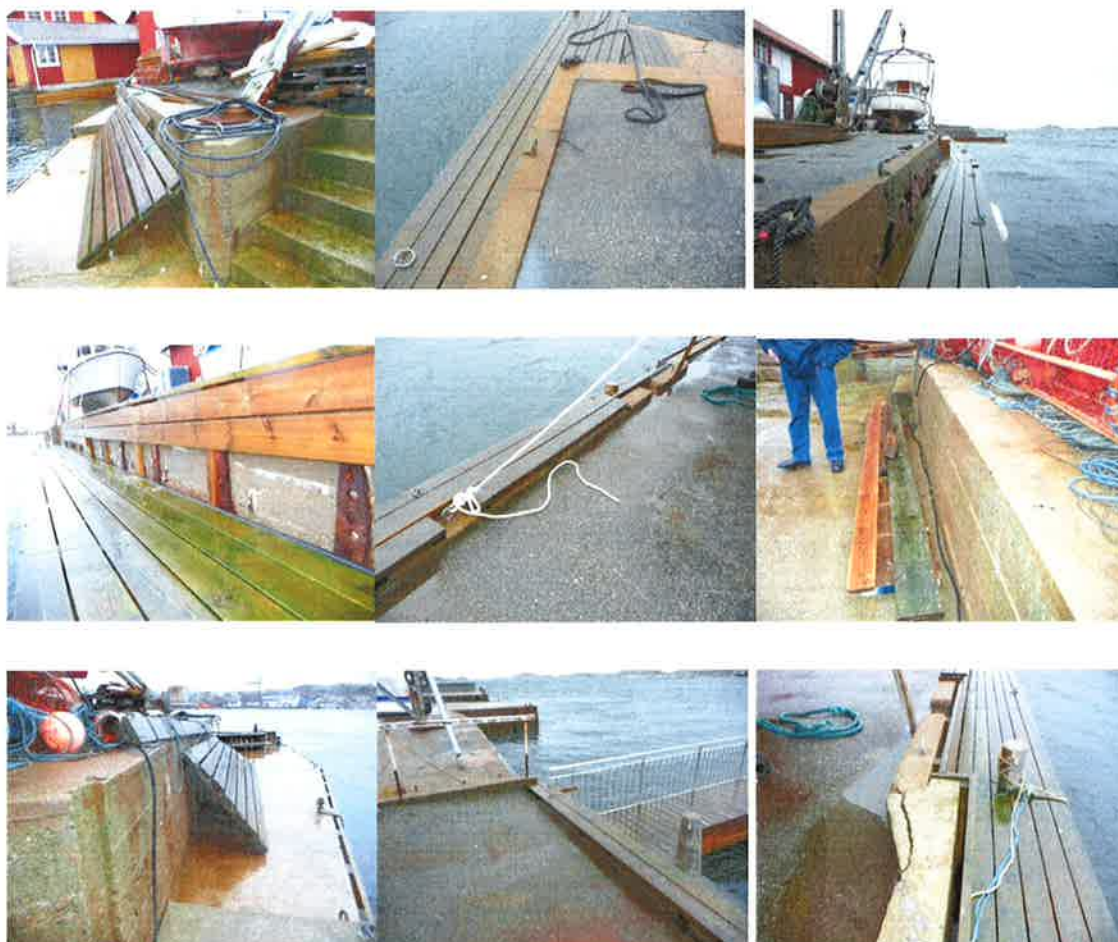
Stödmur fastighet 1:158.

Stödmur består av staplade block, stenar samt att vissa partier är gjutna.

Stödmuren har en gjuten krönbalk.

Inga synliga sprickor i ytskikt av asfalt på insida stödmur.

Mindre sprickor synliga i ytskikt av betong på insida stödmur.

Krönbalken har en spricka.

Stödmuren är konstruerad för nuvarande lastförhållanden och bedöms vara i fullgott skick.

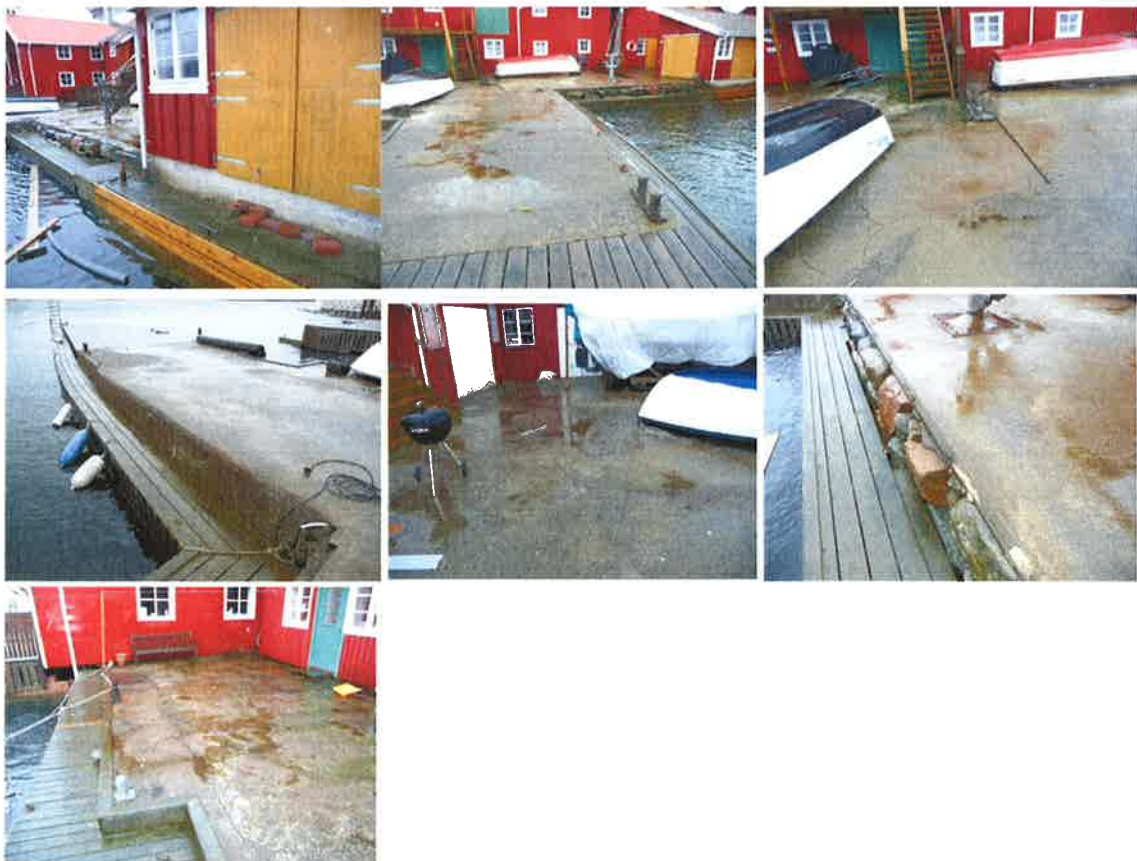
Stödmur fastighet 1:250 och fastighet 1:247.

Stödmur består av staplade större block och stenar.

Troligen grundlagd på berg.

Sprickor synliga i ytskikt av betong på insida stödmur, ytskikt bedöms vara äldre än 10år och orsaken till sprickbildningen är troligen rörelser i uppfyllnad bakom stödmur.

Stödmuren är konstruerad för nuvarande lastförhållanden och bedöms vara i dugligt skick.

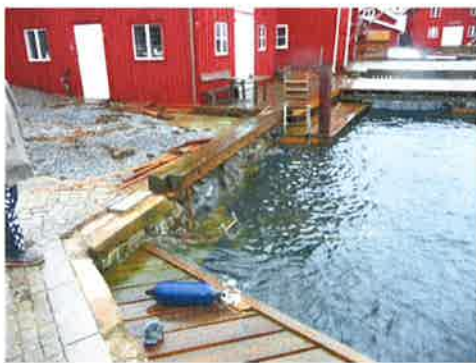
Stödmur fastighet 1:241.

Stödmur består av staplade större block och stenar.

Delar av stödmur inbyggd av träbrygga.

Troligen grundlagd på berg.

Inga synliga sättningar i ytskikt på insida stödmur.

Stödmuren är konstruerad för nuvarande lastförhållanden och bedöms vara i fullgott skick.
