Identitet
Bergteknisk utredning för DP
Stockevik

Dokumenttyp
PM

Structor/Tjörns kommun

Bergteknisk undersökning för DP Stockevik

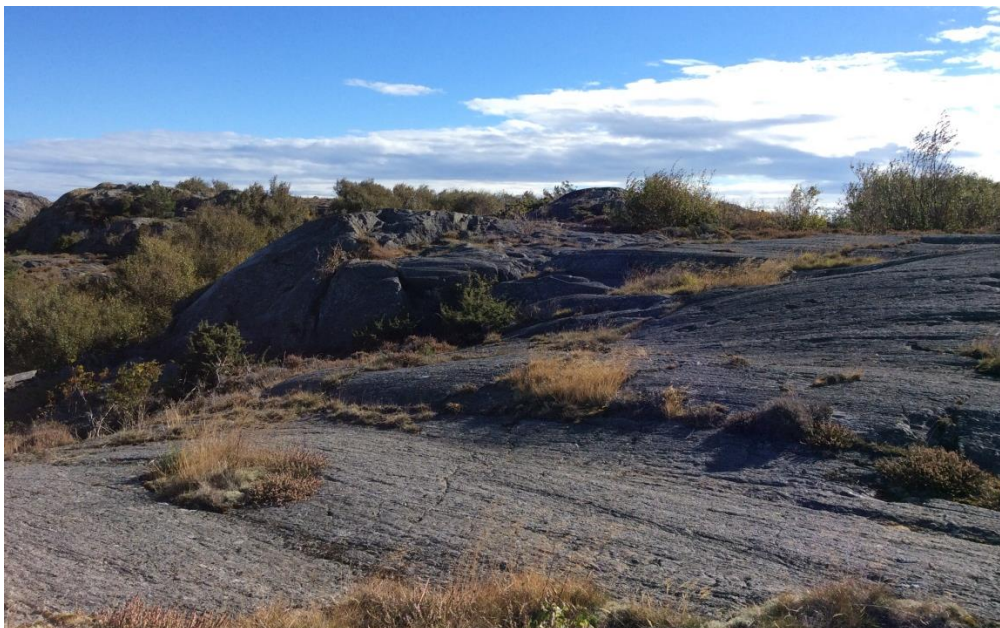
Figur 2.1. Öppet berglandskap i den västra delen av området.

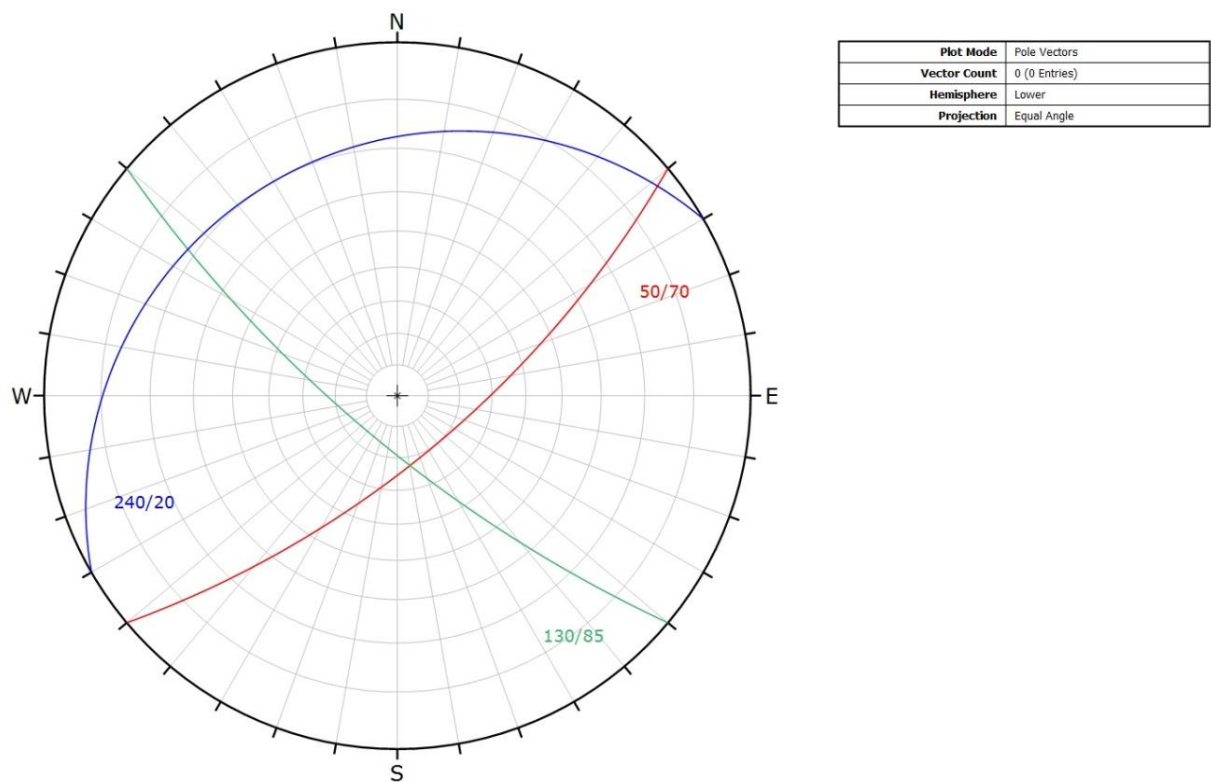
Den första sprickgruppen följer foliationen och stryker nordväst-sydöst och stupar brant åt sydöst. Den andra sprickgruppen stryker sydöst-nordväst och är brantstående till vertikal. Den tredje sprickgruppen utgörs av sprickor som stryker sydväst-nordöst och lutar flackt åt nordväst, strykningen på dessa varierar. Sprickgrupp 1 och 2 varierar ca 10° i strykning, sprickgrupp 1 varierar även 10° i stupning. Sprickorna är generellt undulerande och har ingen sprickfyllnad.

Figur 2.2. Stereogram med storcirklar som visar dominerande sprickringar

Instabila kilar riskerar att falla ut längs med sprickgrupp 1 och 2. Branta bergskärningar i riktning 50° eller 230° riskerar att bli instabila där skivor av berg kan falla ut längs med sprickgrupp 1. Övriga riktningar på skärningarna bedöms ge bättre stabilitet.

För att erhålla bäst stabilitet rekommenderas placering av bergskärningar i de riktningar som ej går parallellt med sprickgrupp 1, dvs i övriga riktningar som ej går i nordöst-sydväst. Det rekommenderas att rensa bergytorna från lösa block inom 10 m från sprängningsarbeten för att rörelse av dessa ej ska orsakas vid sprängning.

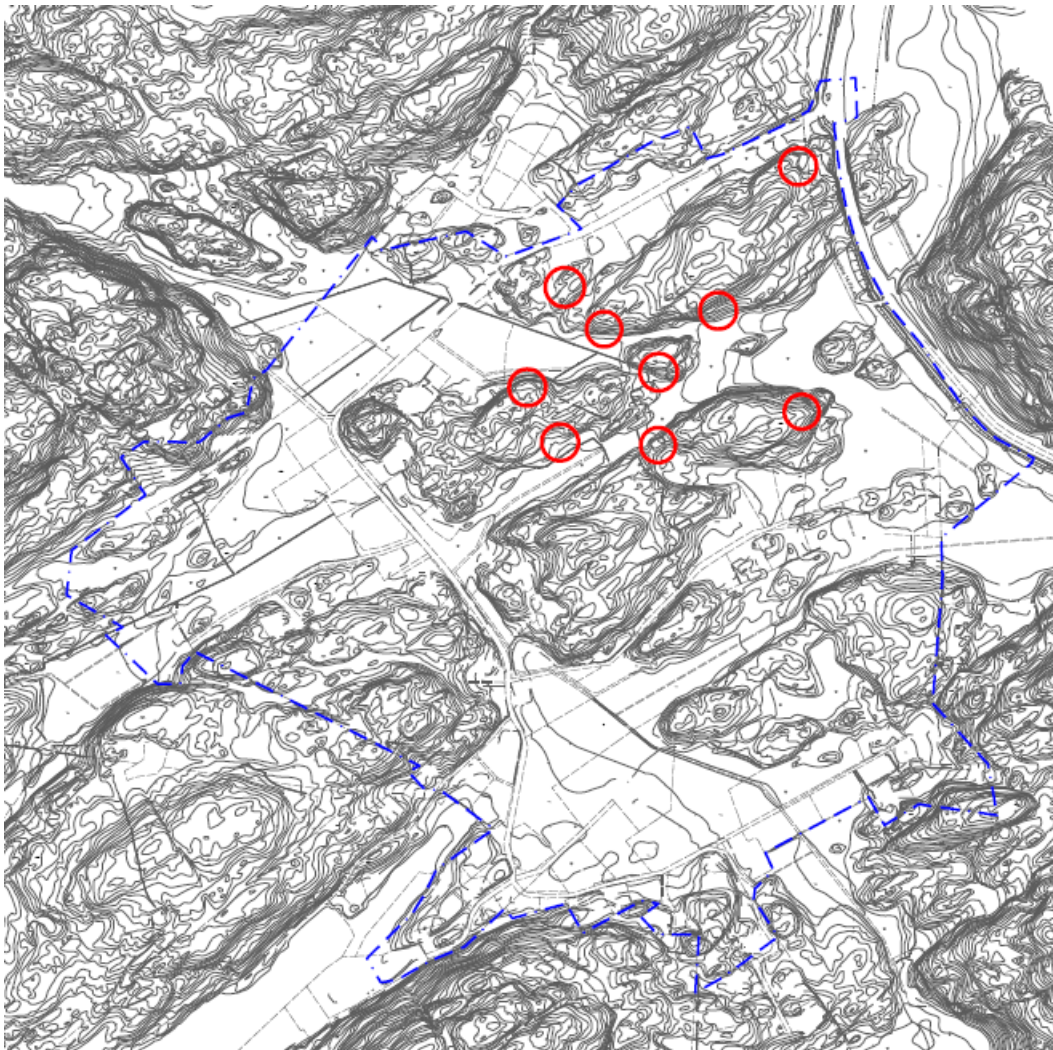
Totalt har 9 st. undersökningspunkter påträffats där instabila block finns. Storleken på blocken är generellt små, ca 0,5 m³. Vid en undersökningspunkt har två större block noterats, dessa uppgår till ca 2 m³ (Figur 3.2). Dessa kan stabiliseras med helingjutna bultar eller skrotas ner. Undersökningspunkter där blocken är påträffade redovisas i Figur 3.1.

Figur 3.1. Instabila bergblock (röda cirklar) inom planområdet.

Berggrunden är stabil för grundläggning. Rekommenderad åtgärd för instabila bergblock är i första hand skrotning, blocken kan också stabiliseras med konventionella helingjutna bergbultar.

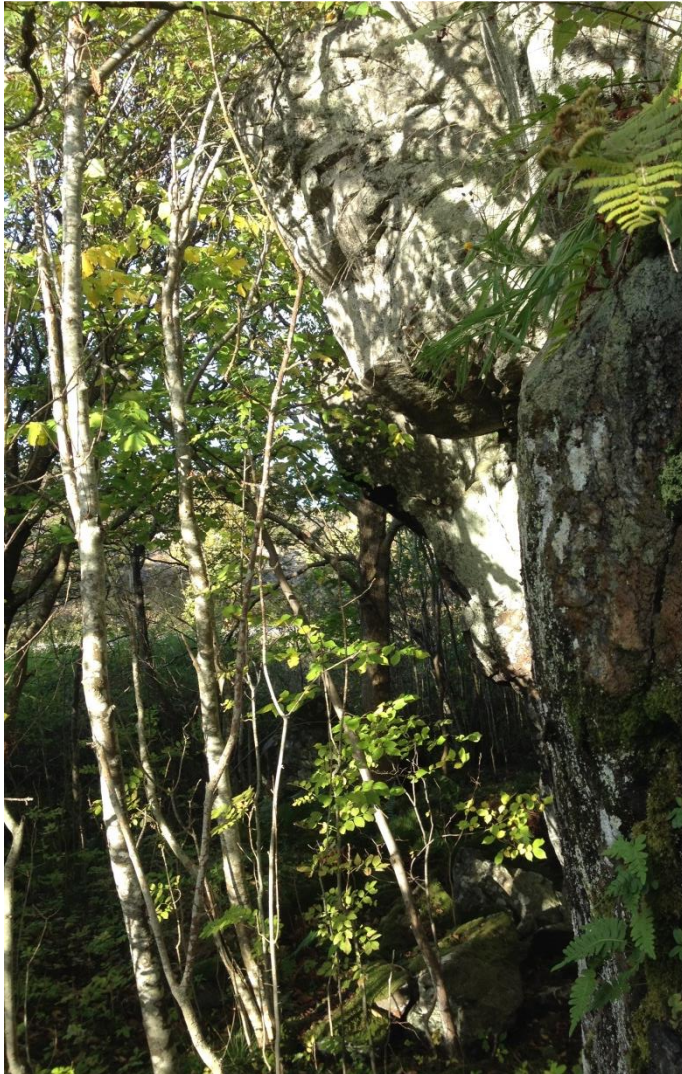
Figur 3.2. Större instabilt block (ca 2 m³) i den norra delen av området.

Instabila block i form av kilar eller plana skivor kan stabiliseras med bergbultar. Bergbultning kan utföras med konventionella helingjutna kamstålsbultar.
