Detaljplan Vallhamn, Tjörn

Bergteknisk utredning

Uppdragsnr: U23083
Uppdragsledare: Helena Kiel
Handläggare: Natalia Selezeneva
Granskare: Nils Friberg

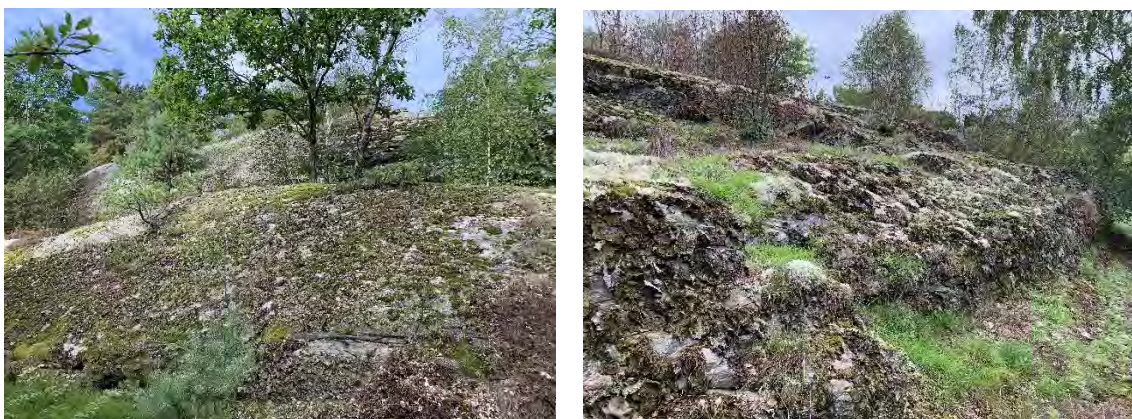
Befintliga naturliga bergslanter inom undersökningsområdet utgörs huvudsakligen av rundade hållar med svag lutning. Ställvis förekommer även 0,5–2 m höga ”kanter” som stryker i ca nordöst-sydväst. Rundade naturliga hållar och ”kanter” bedöms vara stabila i dagsläget samt även vid eventuella vibrationsalstrande arbeten under entreprenaden. Se Figur 3.1.2 för en exempelbild.

Figur 3.1.2. Exempel på svagt sluttande hållryta som utgörs av granit (vänster) och gnejs (höger).

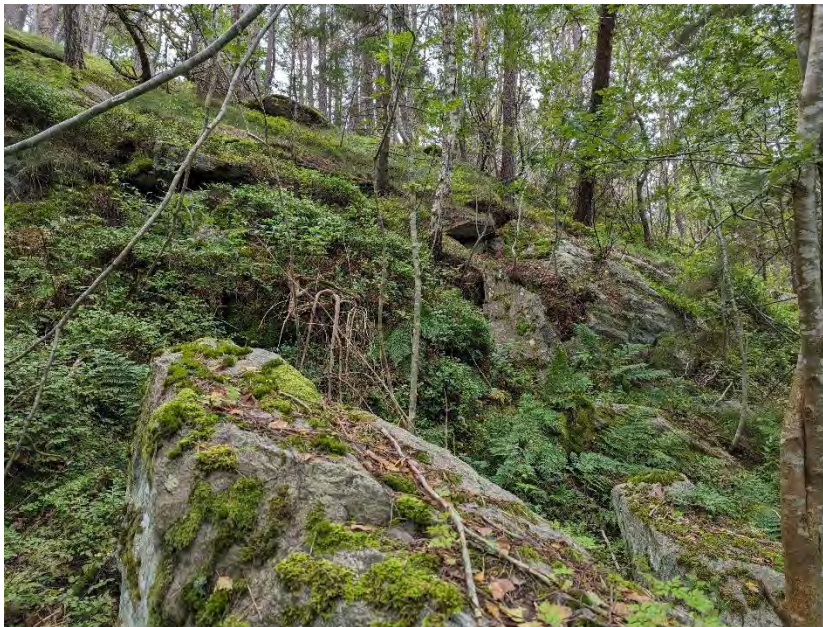
Vid fältbesiktningen noterades tre områden där eventuella vibrationsalstrande markarbeten under entreprenaden kan ge upphov till instabilitet. Dessa områden utgörs av 5–10 m höga bergslänter med relativt brant lutning. Se Figur 3.1.3 för en exempelbild. Områdena markeras med grön färg och siffrorna 1 till 3 på planritningen i Bilaga 1, och beskrivs närmare i avsnitt 4:

1. Den norra bergsryggens västra del: utglidande skivor parallella med sprickgrupp 1.
2. Den centrala delen av området: utfallna block i släntfot, överhäng parallella med sprickgrupp 1.
3. Den allra sydligaste delen av området: instabila block i relativt låg bergslänt.

Figur 3.1.3. Exempel på en bergslänt med lösliggande block.

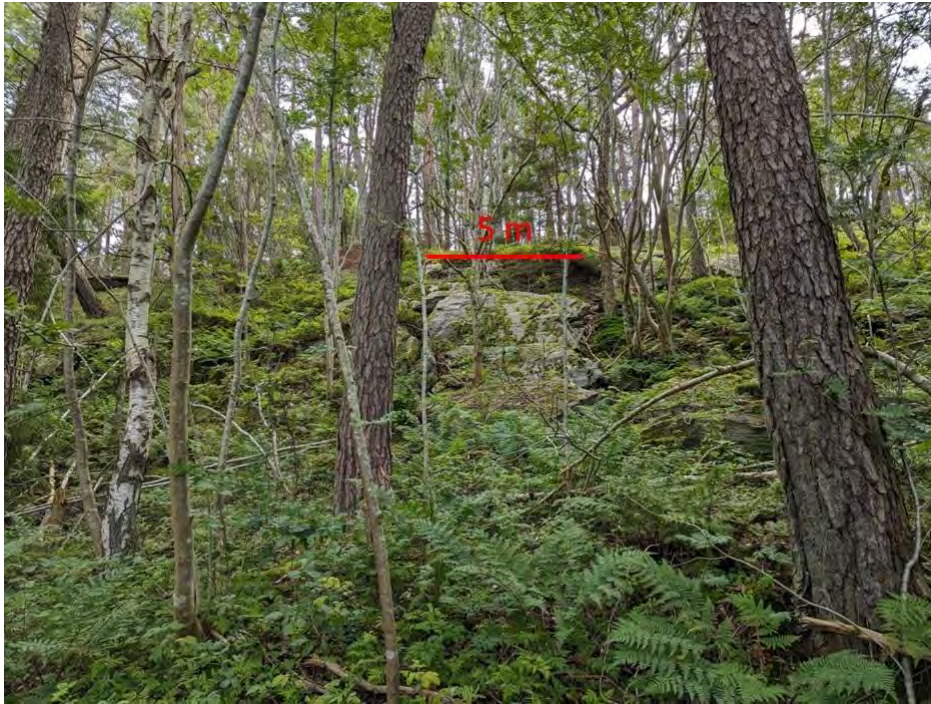
Riskområdet ligger nära länsväg 169. Här noterades utglidande skivor parallella med sprickgrupp 1 (gnejsens foliationsriktning) som är upp till 5 m breda och 0,6–2 m tjocka (se Figur 4.1). Själva bergslänten bedöms vara stabil och skivorna vilar i dagsläget stabilt på underlaget. De kan dock destabiliseras vid eventuell schakt i jordslänten under dem.

Figur 4.1. Slänt med utglidande skivor, riskområde 1. Fotot visar en ca 5 m bred skiva (rött) ca 10 m upp i den skogbevuxna slänten.

Skyddsåtgärder omfattar detaljerad besiktning av riskområde 1 till 3 samt, efter samråd med täktägaren och hamnmästaren, eventuellt i bergskärningarna längs bergtäkten och hamnområdet. Detta för att bedöma behov av stabilitetshöjande åtgärder såsom bergrensning med hjälp av skrotspett och/eller bergbultning.

Eventuell förstärkning utförs med bergbult L=2 till 3 m. Bultning utförs med bricka och korrosionsskydd. I bergtäkten och hamnområdet kan eventuellt bergnät behöva monteras.

För befintliga blockslänter i punkt 1 och 2 kan destabilisering ske om schakt utförs i nederdelen av dessa slänter. Skyddsåtgärder omfattar framför allt undvikande av sådan schakt.

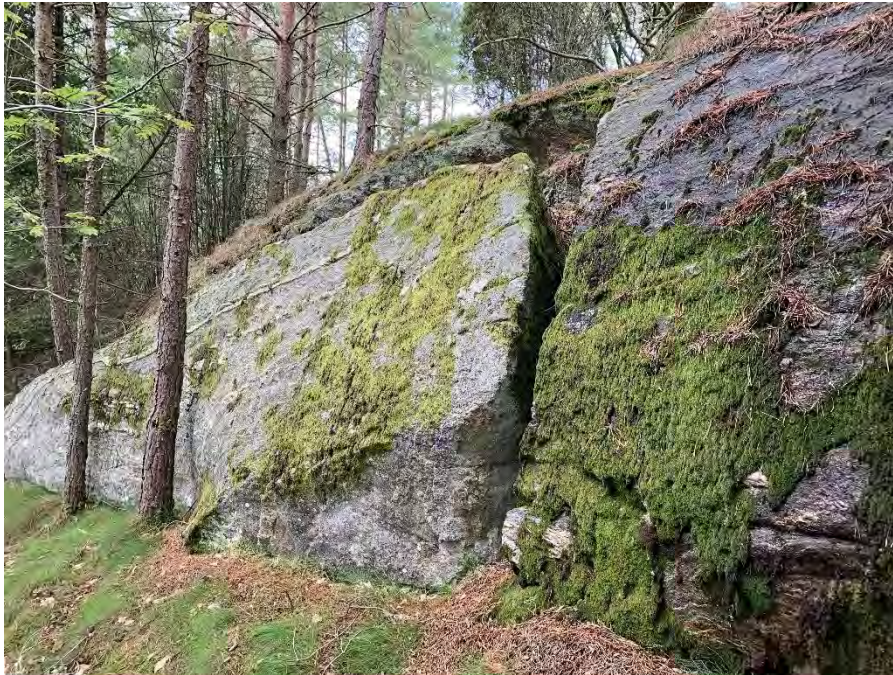
Riskområde 2 ligger i centrum av planområdet. Här noterades kontakt av gnejs och granit. I gnejsen noterades ställvis stora skivor som ger lätt överhäng parallellt med foliationen, sprickgrupp 1 (se Figur 4.2). Nya skivor och överhäng kan bildas vid eventuell bergschakt där släntkrön löper subparallellt med sprickgrupp 1. I graniten noterades viss blockuppsprickning i bergslänten samt utfallna block i släntfot (se Figur 4.3).

Bergs- och blockslänter bedöms vara stabila i dagsläget. Om schakt utförs i nederdelen av blockslänterna kan dock överliggande block destabiliseras.

Figur 4.2. En stor skiva i gnejs har fallit ut men vilar stabilt på underlaget. Nya parallella skivor kan utvecklas vid eventuell bergschakt.

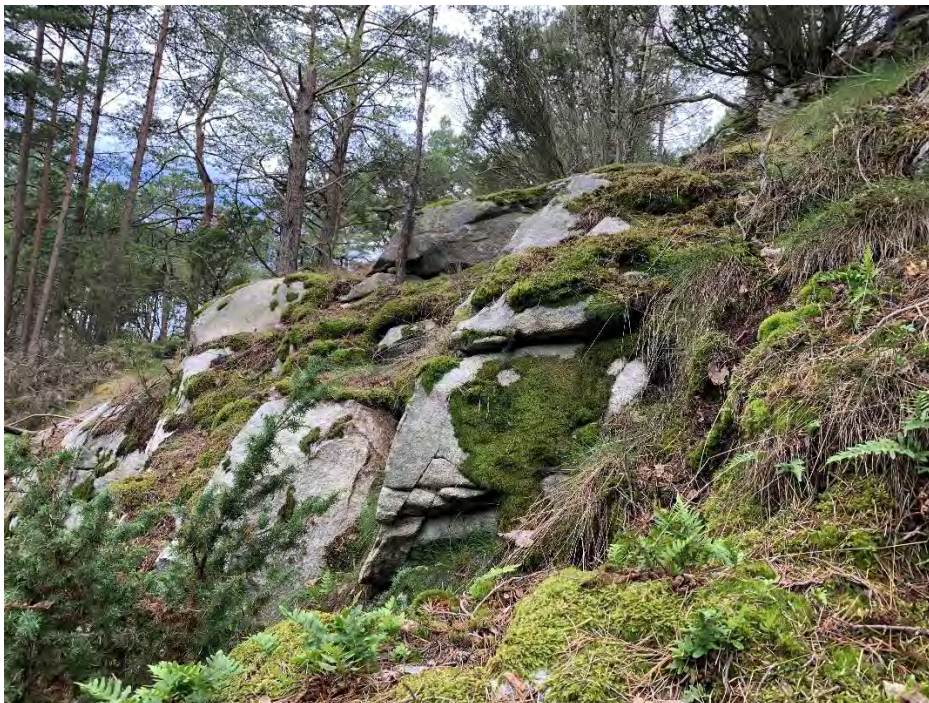
Figur 4.3. Granit med högre blockuppsprickning, stabil i dagsläget.

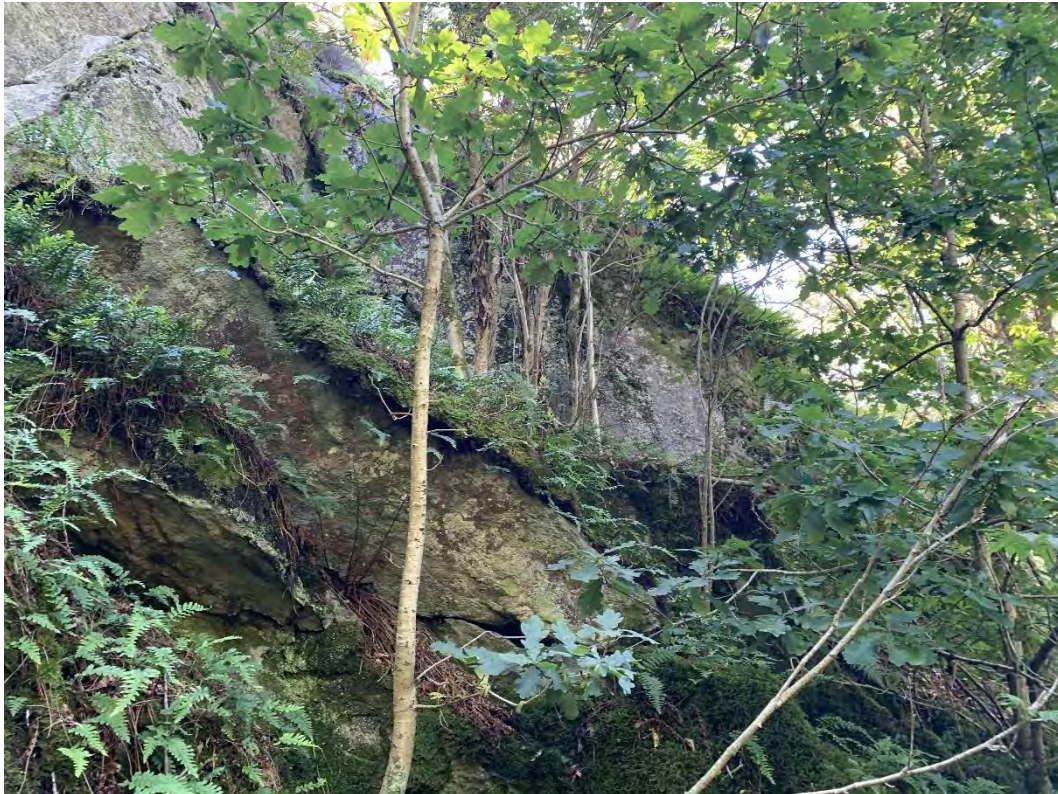
Denna 5–10 m höga bergslänt består av gnejs. Här observerades block och skivor som bedöms vara stabila i dagsläget men som kan destabiliseras vid schaktarbete intill slänten (se Figur 4.4). Det växer även träd och sly i slänten vilket innebär ytterligare destabilisering på grund av rotsprängning.

Figur 4.4. Bergslänt med skivig till blockig uppsprickning samt vegetation.
