Beställare: Structor Mark Göteborg AB

Detaljplan för Tångeröd 2:18 m.fl.

Bergteknisk utredning

Uppdragsnummer	UG17076
Datum	2017-06-13
Revisionsdatum	2017-08-29

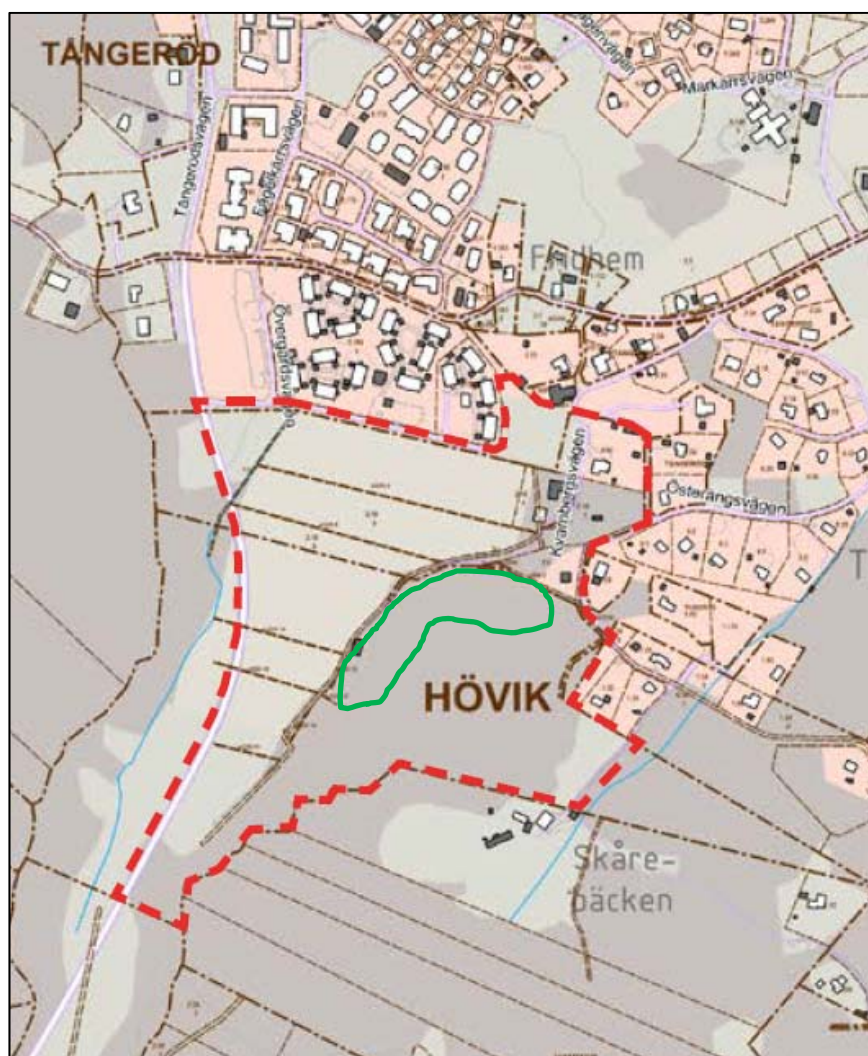
Figur 1. Aktuellt område är markerat med rött. Mörkgrått område är skogsmark. Område markerat med grönt är jordslänt med större block.

Flera delar av området består av jordslänter med större lösa block (se grön markering i figur 1). Dessa områden bör schaktas ut med försiktighet då schaktning eventuellt kan ta bort stödet för de lösa blocken.
