# PM Radonmätning

Uppdrag MKB Koholmen  
 Beställare Tjörns kommun

Datum 2015-05-29

Unr 1320010359

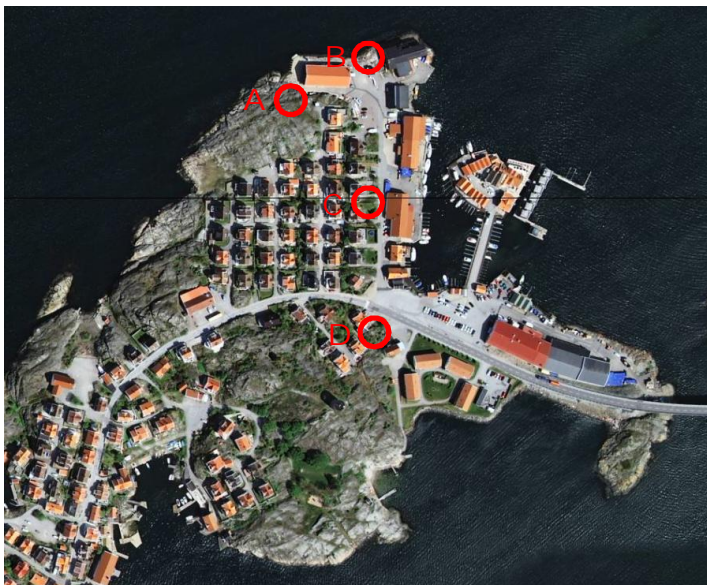
Figur 3. Mätpunkter vid radonmätning 2015-05-11.

Radonmätningen utfördes den 11 maj 2015 av Cecilia Mellander, Ramböll Sverige AB. Vädret vid mätningen var soligt, ca 15°C och mycket bläsigt. Marken var torr. Mätningar utfördes direkt på berg i tre delområden (A,C,D) samt på sprängsten i ett delområde (B). I varje delområde utfördes tre mätningar.

Placering av mätpunkter redovisas i figur 3. Varje mätning utfördes under 300 sekunder (5 minuter).

I samtliga mätpunkter på berg uppmättes värden som klassas som lågradonmark (<60 Bq/kg). I mätpunkterna på sprängsten uppmättes liknande värden men eftersom klassningsvärdet för sprängsten är lägre än det för berg så klassas dessa värden som normalradonmark (25-125 Bq/kg). Utifrån mätningarna med gammaspекtrometer klassas därför marken inom det undersökta området som normalradonmark.

För att säkerställa att radonförekomsten i nya byggnader inom området inte innebär några risker för människor bör nybyggnation utföras med radonskyddande konstruktion.
