## **Ävja 1:29**

Almösund, Tjörns kommun  
Detaljplan

## **Projekterings-PM/Geoteknik**

**Datum** 2019-11-01

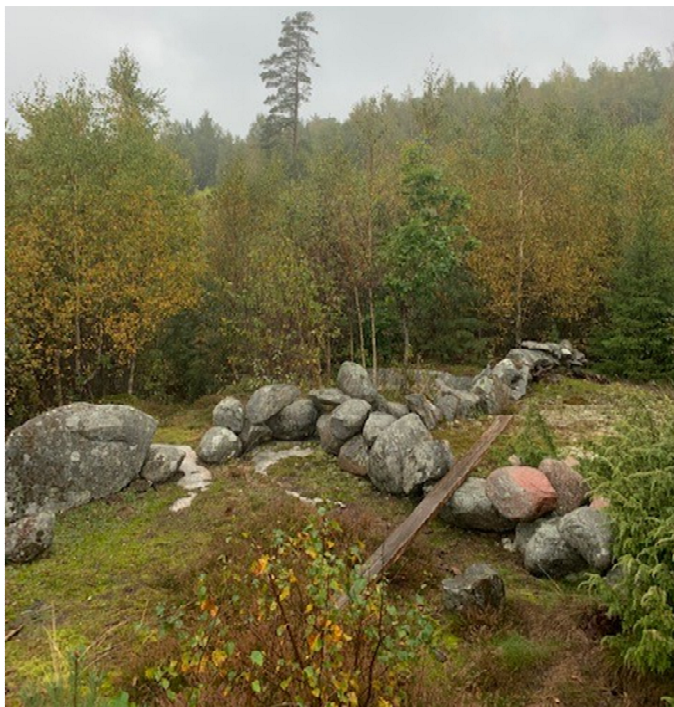
Löst liggande block och berg i dagen förekommer inom delar av det undersökta området, se Figur 1 och Figur 2. Generellt inom området där berg och eller block förekommer är höjdskillnaderna till omgivande mark små och bergsslänterna relativt flacka. Om byggnation ska utföras inom områdena där block förekommer bör blocken tas bort. Risk för utfall av berg bedöms ej föreligga inom området.

*Figur 1 Lösa stenar och block förekommer inom området.*

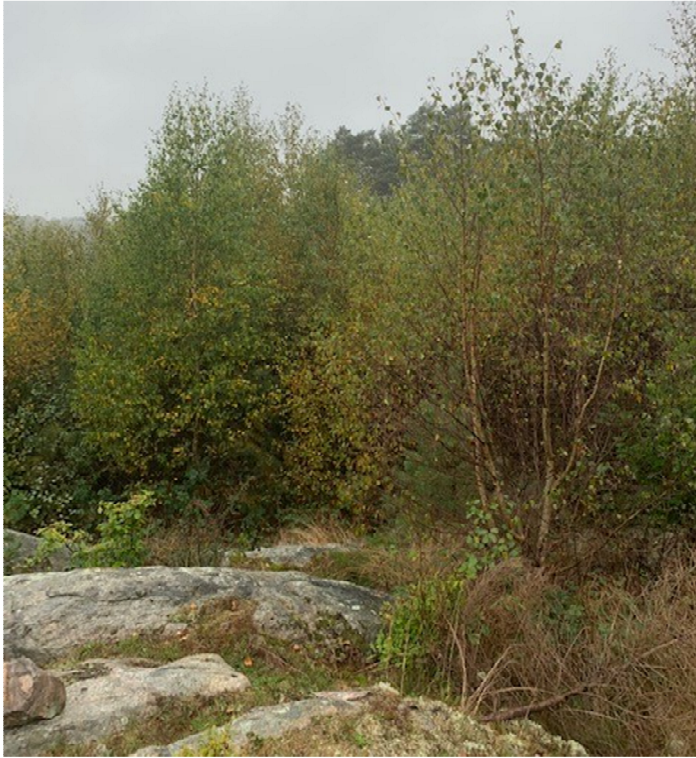
*Figur 2 Berg i dagen förekommer inom området.*
