Tuberöd 1:201 m.fl. Stödmurar Norra kajen.

Uppdraget syftar till att bedöma stödmurars konstruktion och nuvarande skick utifrån okulär besiktning och den dokumentation som finns tillgänglig.

Bilaga, utredning stödmurar Tuberöd Norra kajen.

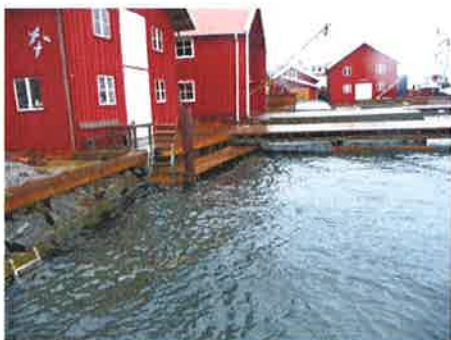
Okulär besiktning:

-

Anmärkning:

Utredning om husbyggnads grundläggning som ligger i direkt anslutning till träbrygga ingår inte i detta uppdrag.
