Detaljplan Vallhamn, Tjörn

Bergteknisk utredning

Uppdragsnr: U23083
Uppdragsledare: Helena Kiel
Handläggare: Natalia Selezeneva
Granskare: Nils Friberg

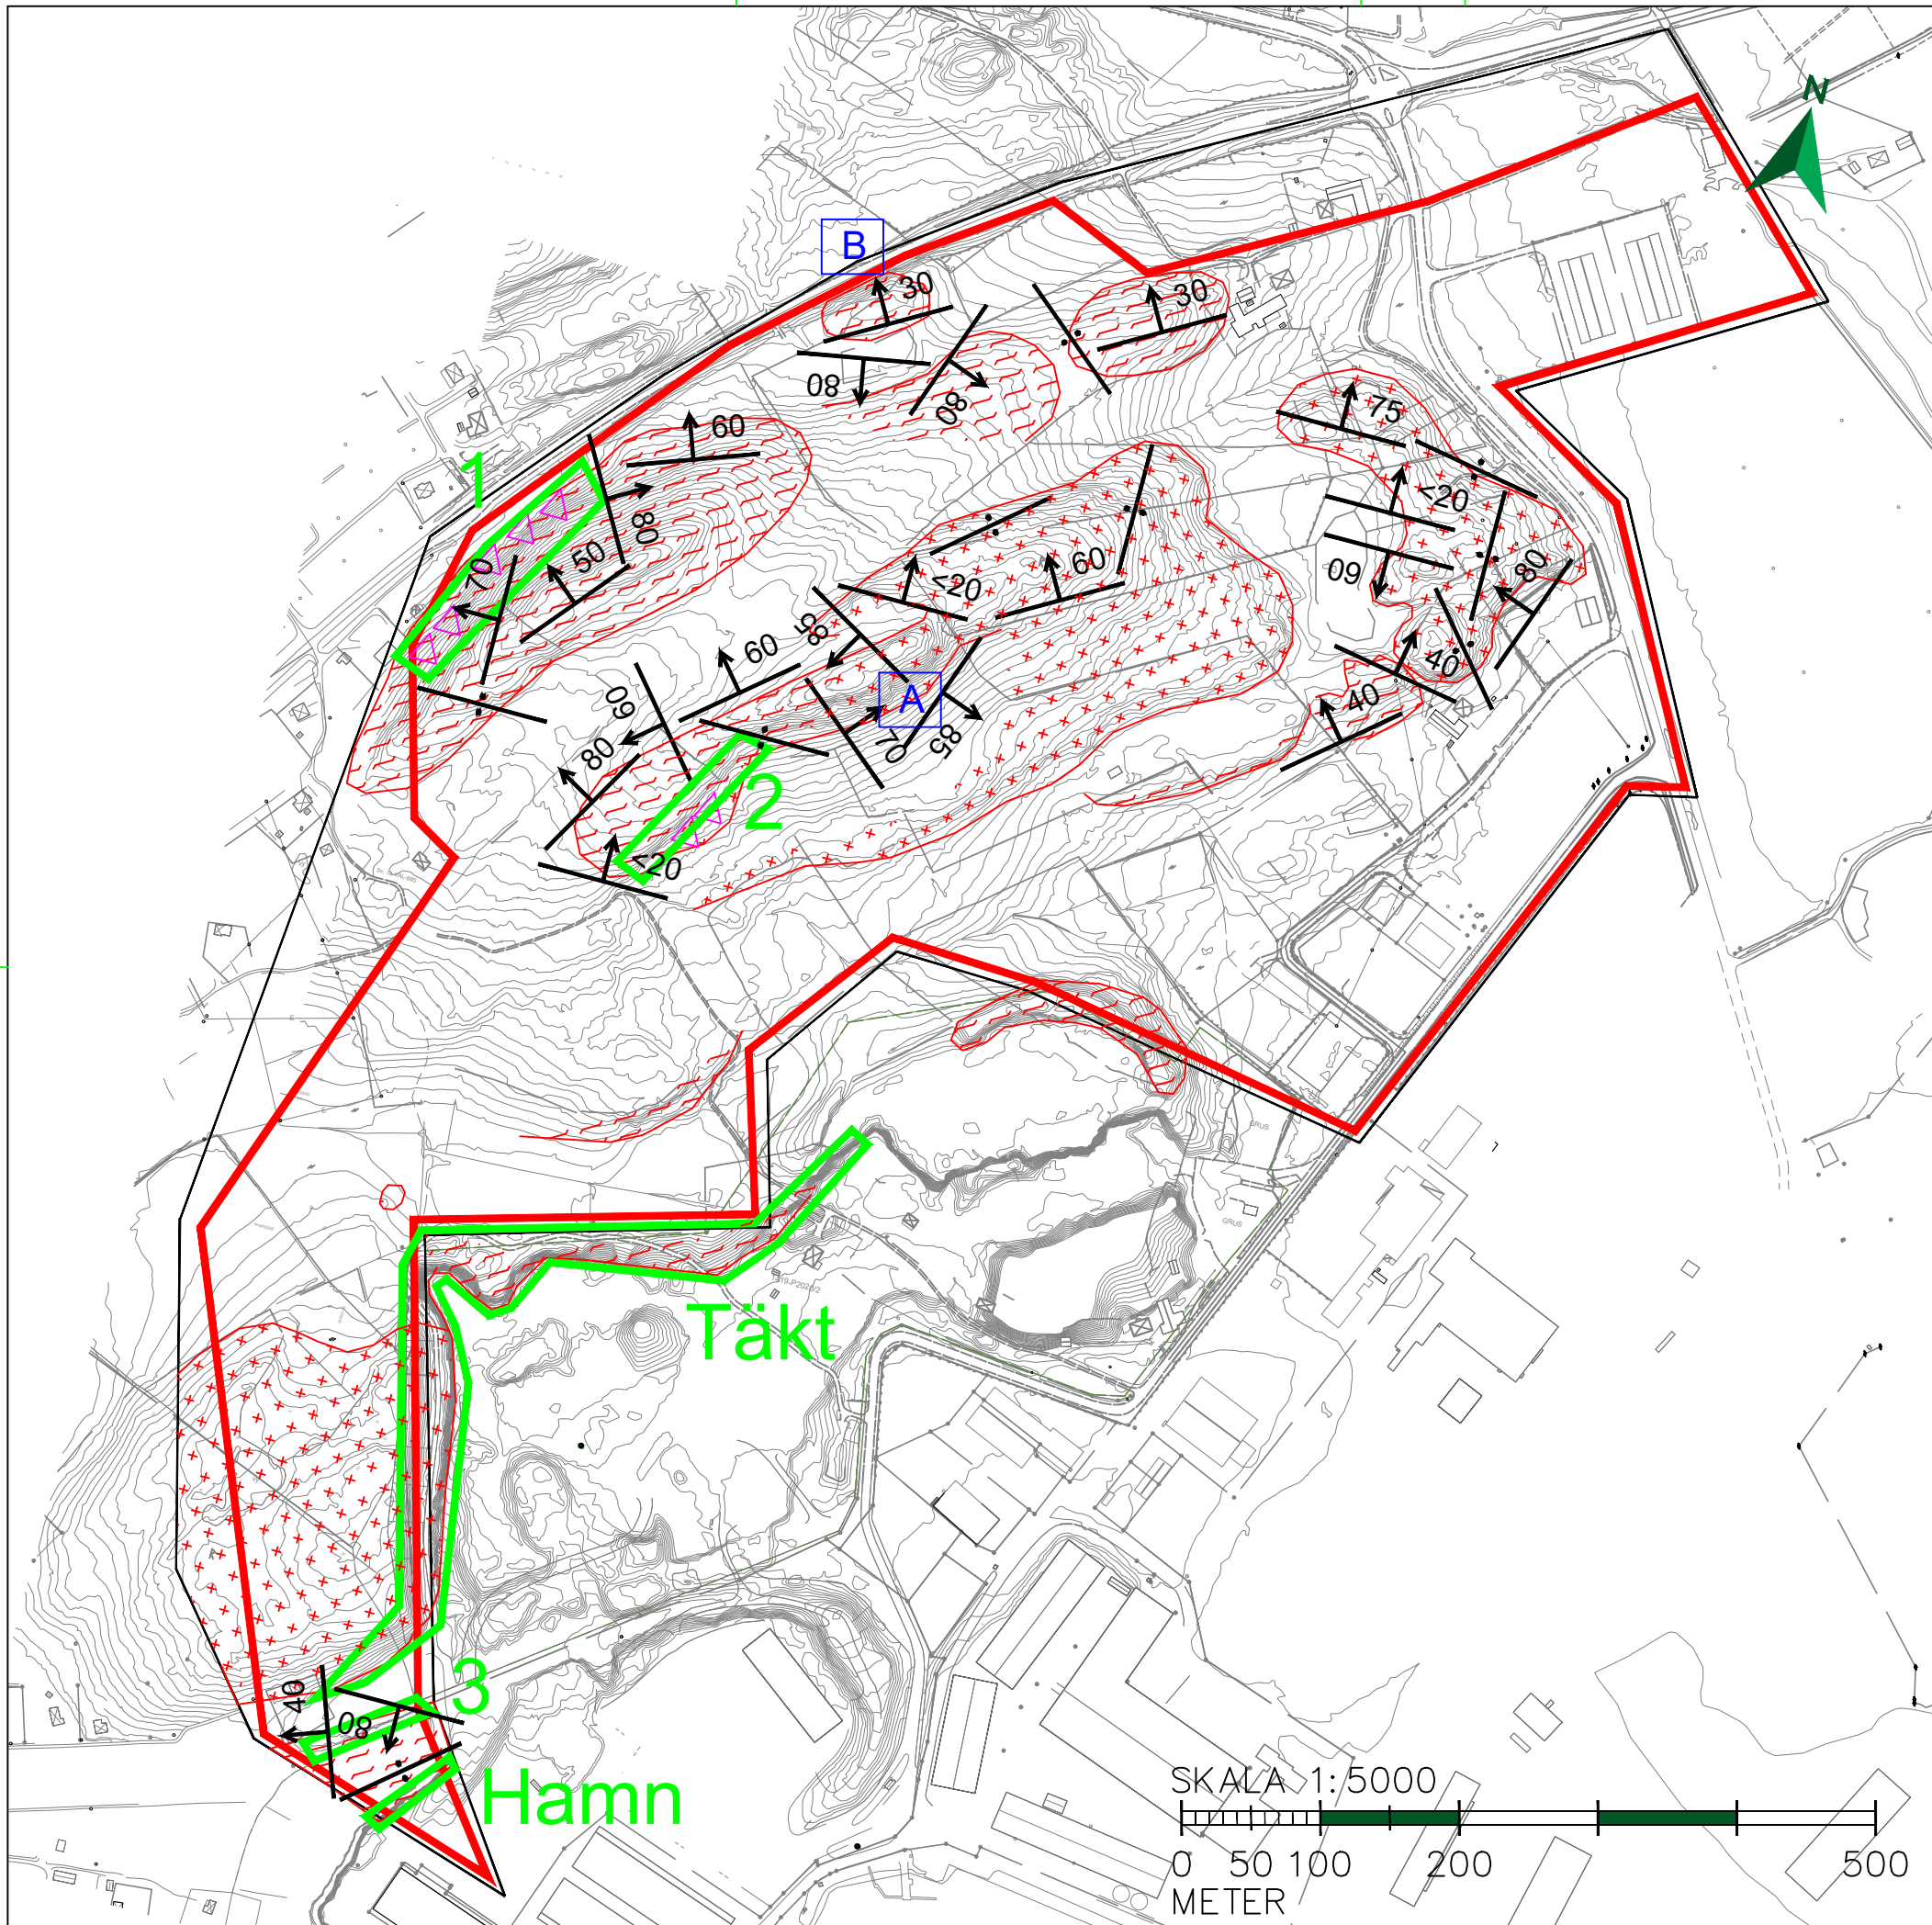
Planritning: geologiska och bergtekniska observationer

1. Den norra bergsryggens västra del: utglidande skivor parallella med sprickgrupp 1.
2. Den centrala delen av området: utfallna block i släntfot, överhäng parallella med sprickgrupp 1.
3. Den allra sydligaste delen av området: instabila block i relativt låg bergslänt.

Blocknedfall : i befintlig slänt	Viss	Inom och utanför planområdet (punkt 1–3 samt Tåkt på planritning)	Person-, och/eller fordonsskada
Blocknedfall : i ny slänt	Viss, vid täktverksamhet	Inom planområdet	Person-, hus- och/eller fordonsskada
Grundvattensänkning	Viss, vid täktverksamhet	Inom och utanför planområdet	Skador på hus, anläggningar, infrastruktur
Isbildning: svallis, istappar	Föreligger	Inom och utanför planområdet	Personskada
Isbildning: frostsprängning	Föreligger	Utanför planområdet	Person-, hus- och/eller fordonsskada
Skadlig halt av radon i markluft	Ringa	Inom planområdet	Personskada

Skyddsåtgärder omfattar bergrensning med hjälp av skrotspett och eventuellt bergbultning. Bultning utförs med L=2 till 3 m och med bricka och korrosionsskydd. Läge och mängd av eventuell bultning bestäms under entreprenaden i samråd med bergsakkunnig.
