Våtmark i Häggvall, Tjörns kommun en restaurering av natur och friluftsvärden

Våtmark i Häggvall, Tjörns kommun

En restaurering för natur och friluftsvärden

Projektering med objektbeskrivning

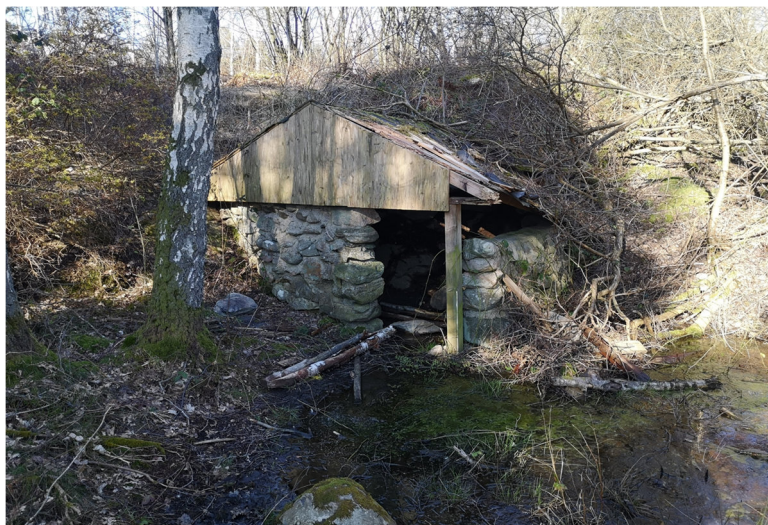
Bild 8 Den gamla byggnaden ser inte mycket ut för världen idag, men kan förhoppningsvis i framtiden ge övervintringsmöjligheter för fladdermöss i området.

Längs en brant bergvägg trycker sig en liten byggnad utan fönster. Den förses med ett tätt tak och dörren muras igen. Här kan de mer mörkerintresserade varelserna som fladdermusen ha sin bostad torr under vintersömnerna.

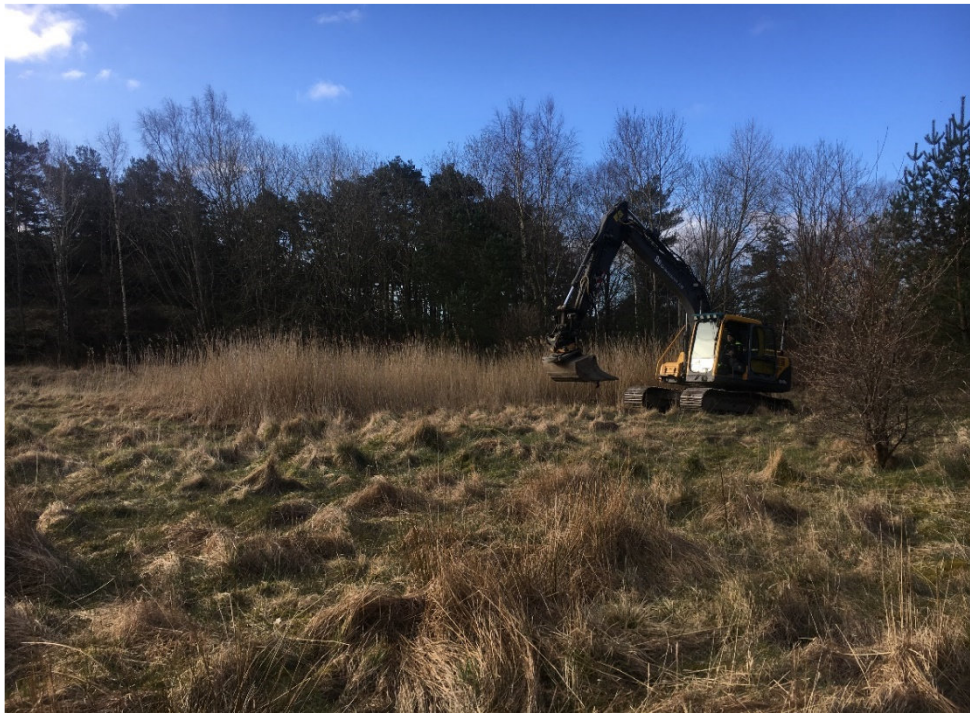
Bild 10 Det som förr var en våtmark, en myr är nu helt täckt med lera, en näst intill plan yta utan liv i vatten. Småtallar börjar vandra in på den gräs och delvis vassklädda ytan. Bilden är från den markmiljötekniska undersökningen där vi utnyttjade gräv-maskin.

Det som förr var våtmark, en myr, täcktes med ett runt tre meter tjockt lerlager. Ytan är idag förhållandevis torr och bevuxen med gräs och vass med inslag av buskvegetation. I västra delen finns yngre tall. Ytan genomkorsas av ett par blötare, delvis igenväxta, små dikesstråk och med ett något djupare dike i östvästlig riktning längs södra kanten. Våtmarken är omgivet av skogbeklädda berg i söder på nivå +50 m ö h och i norr på höjder runt + 55 m ö h. Avrinningsområdet till platsen utgörs endast av skogsmark.
