Trafik- och riskutredning

detaljplan Buskär, Skärhamn, Tjörns kommun

2013-06-10

Konsult: Norconsult AB
Box 8774
402 76 Göteborg

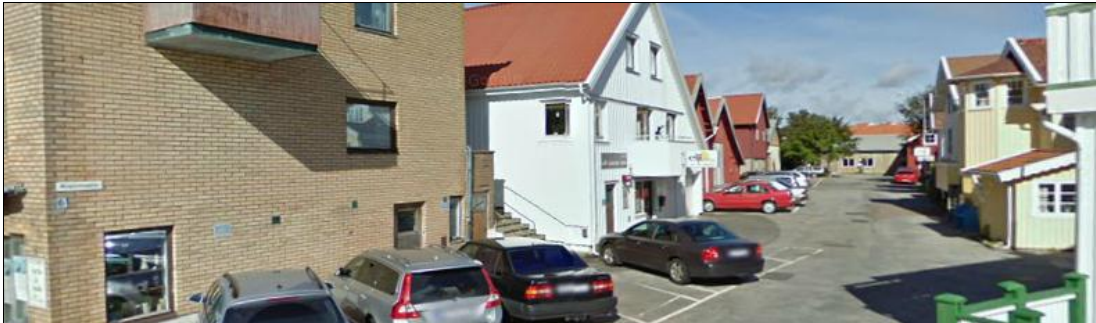
Figur 3.2: Parkering längs Magasinsgatan. Källa: Google Maps.

Längs Magasinsgatan västra sida, se figur 3.2, finns idag 22 parkeringsplatser. Av dessa är sju stycken privat parkering, fyra är reserverade för Nordea, nio är reserverade för Tjörns sparbank och två stycken saknar informationsskylt.

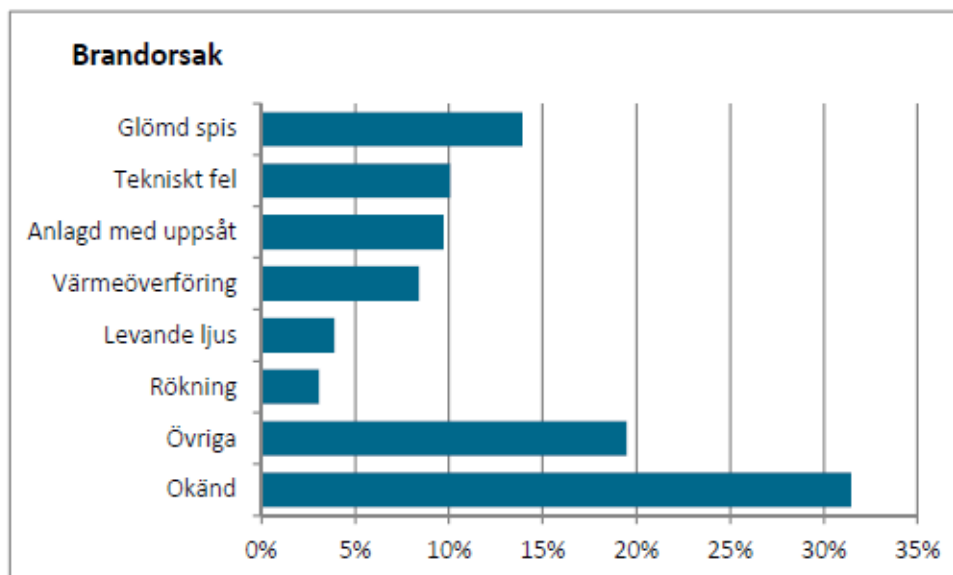
Figur 4.4: Antal bränder per brandorsak i bostäder som släcktes utanför startföremålet under 2011 (MSB 2012)

För de bränder som fick en betydande spridning, dvs branden spred sig utanför startföremålet, var de vanligaste kända orsaker glömd spis och tekniskt fel, se figur 4.4. För en tredjedel av dessa bränder var brandorsaken okänd. För villor är dock även soteld en viktig brandorsak.

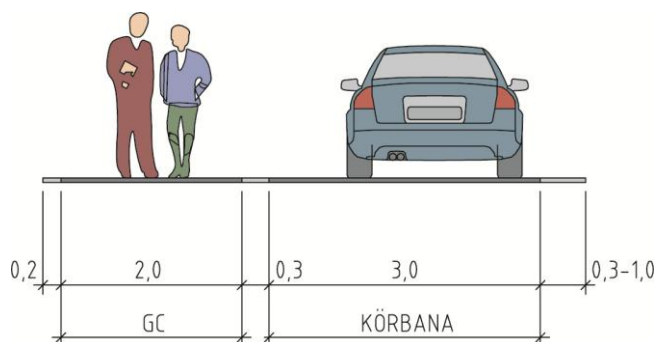
Figur 5.1: Förslag på gatusektion.

Magasinsgatan kan vara lämplig att utforma som lågfartsgata. Figur 5.1 visar ett förslag på gatusektion för Magasinsgatan som lågfartsgata. Den smala körbanebredden bidrar till låga hastigheter och behöver två fordon mötas kan de använda sig av gångytan.
