Rapport REAB-183-D

Malaga Skärhamn, varvsbuller.
Beräkning av bullerdoser inom området
med hänsyn till reviderad planjustering 091120
med avskärmande byggnader i syfte att minska
bullerspridningen från varvet till bostäder.

RE Produktion AB
Ljud & Vibrationskonsult

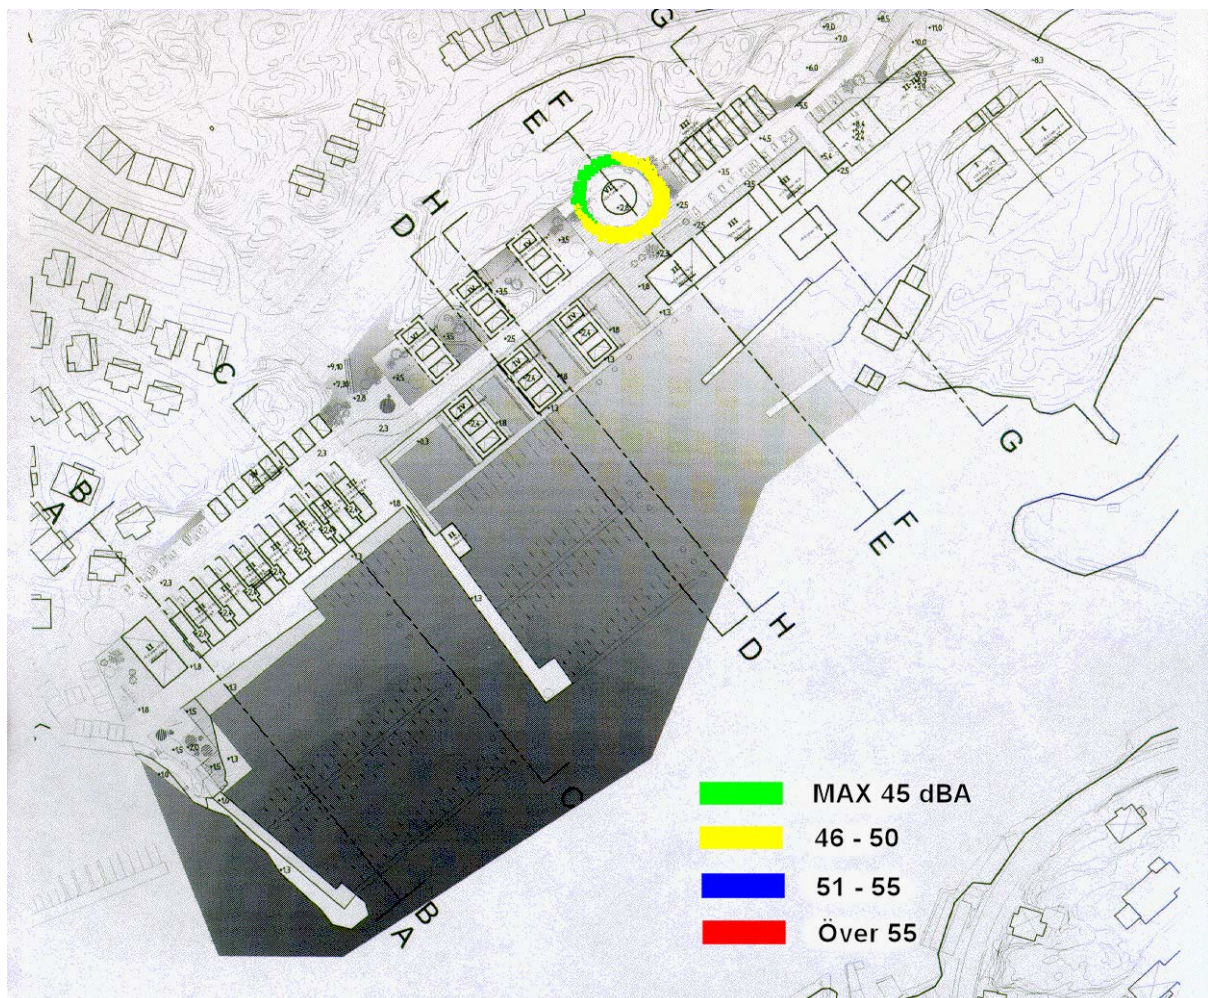
REAB-183-58
091226
Roger Ekström

Beräknade ekvivalenta dagsdoser inom intervaller om 5 dBA.
Nivåerna gäller 22 meter ovan mark.
